铝合金型材嵌缝加固砖砌体压剪性能试验研究

摘要: 砌体结构在地震灾害下常因抗剪承载力不足而发生层间破坏, 在灰缝中嵌入筋材可提高砖砌体结构的抗剪性能, 但各层筋材之间缺少层间联系。为提高加固砌体结构整体性, 提出采用角铝的一侧翼缘嵌缝, 铝合金带连接两层角铝的另一侧翼缘, 形成具有层间联系的嵌缝加固系统, 通过压剪试验研究加固系统对砌体结构的抗剪加固机理。结果表明: 铝合金型材嵌缝的加固形式能显著提高砌体结构的抗剪强度, 不同加固形式试件的抗剪强度比未加固试件提高了 28.72%~88.29%; 角铝的抗弯截面系数较高, 使嵌入的一侧翼缘能够保持直线, 利于角铝嵌缝翼缘两侧砌体粘结; 铝合金带受压稳定性较差, 连接嵌缝角铝的铝合金带受拉时, 加固效果优于铝合金带受压, 且铝合金带与角铝之间的拉结作用能有效防止砌体墙的层间破坏, 抑制裂缝扩展, 提升砌体结构的整体性。

Experimental study on diagonal shear performance of brick masonry strengthened with embedded aluminum alloy profiles

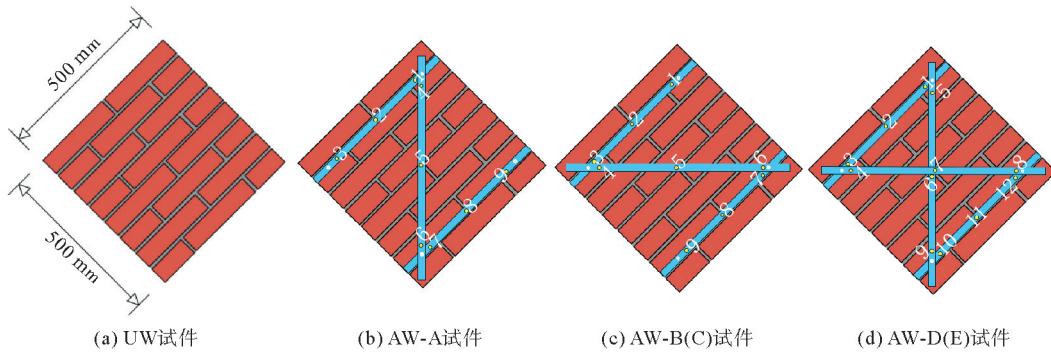
图 1 试件示意图及铝合金应变测点布置

试验共设计6片墙体作为试件,分为3种加固类型,其中编号为UW的试件为未加固墙体,砖砌体试件尺寸长×高×厚均为500 mm×500 mm×240 mm,试件加固方案如图1所示。

Fig. 1 Schematic diagram of specimens and layout of aluminum alloy

根据砌体对角剪切试验规范(ASCE E519/E519M—22)规定的方法对砌体墙进行压剪性能测试,为保证试件角部均匀受力,使用两个加载钢座。试验使用电液伺服压力试验机进行加载,在未加固面制作散斑,利用数字图像相关(digital image correlation,DIC)技术采集全场位移和应变,沿铝合金材料长度方向均匀布置应变片,每根 3 个应变片,间距 150 mm,试件的应变片布置如图 1 所示。试验采用位移控制加载,速率 0.03 mm/s,加载过程中加载力达到峰值荷载的 50% 或试件发生明显破坏时停止加载,试验装置如图 3 所示。

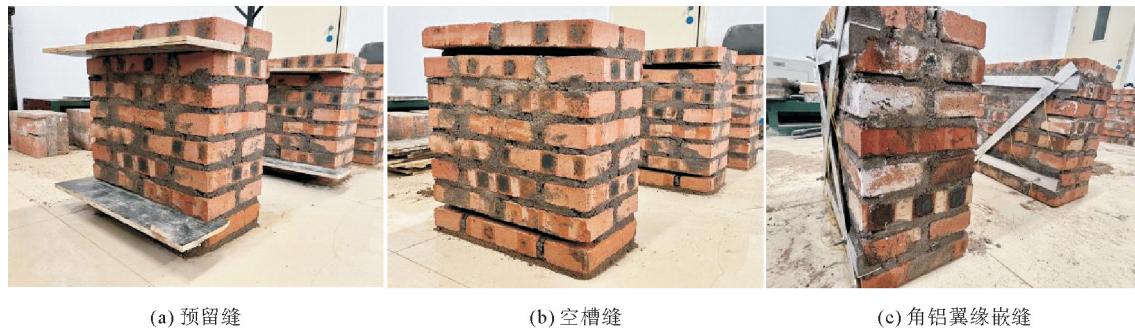
图 2 试件砌筑和嵌缝过程

墙体灰缝砂浆厚10 mm,嵌缝深度为40 mm,试件砌筑时用10 mm厚的板材在设定的灰缝位置预留40 mm深的槽缝。试件砌筑完成后养护14 d拆除板材,清理槽内的灰尘,进行湿润处理,将砂浆嵌入到槽的一半深度,然后在槽缝中嵌入角铝翼缘,用砂浆填满槽缝完成勾缝工作,通过螺栓连接铝合金带完成加固,再自然养护28 d后进行试验,试件砌筑、留缝等制作过程如图2所示。

Fig. 2 Specimen masonry and caulking process

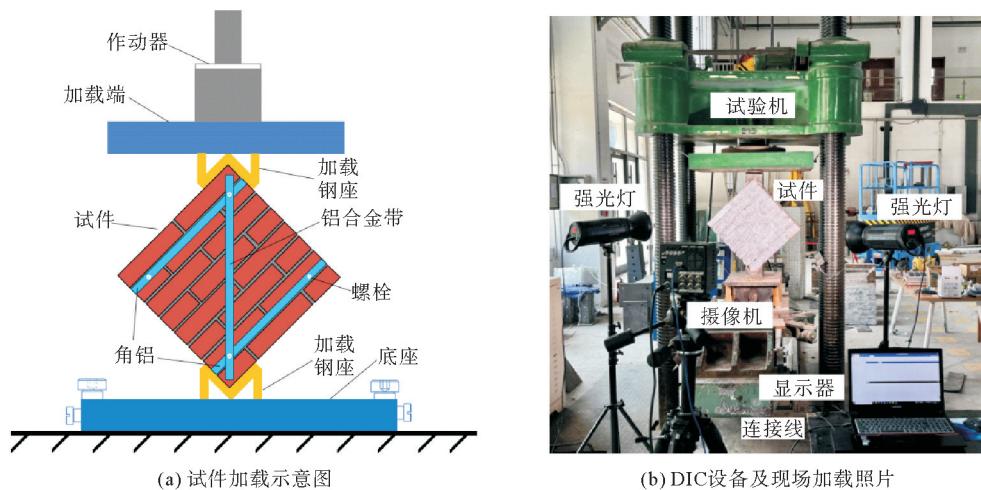
图 3 对角剪切加载试验图

Fig. 3 Diagonal shear loading test plot

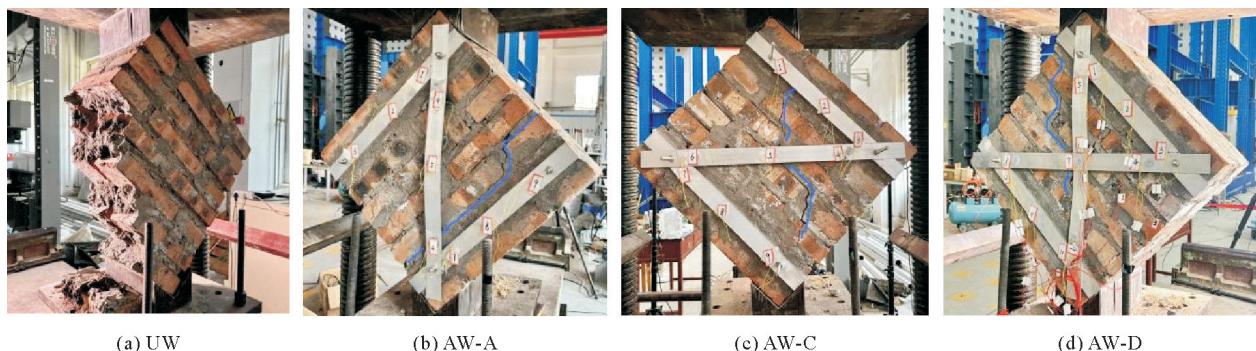
图 4 试件破坏形态

在加载初期,未加固试件 UW 处于弹性阶段,没有出现明显裂缝。达到峰值荷载后,墙体出现阶梯状裂缝并沿砂浆缝开展。当主裂缝沿着左侧中部灰缝方向发展到下钢座位置时,试件发生剪切滑移破坏,破坏形态见图 4(a)。

Fig. 4 Failure pattern of the specimen

“Z”字型加固试件 AW-A,在加载过程中,裂缝从右侧偏下部出现并向角部发展,但裂缝并未穿过嵌缝层,说明角铝翼缘嵌缝阻止裂缝向下延伸。铝合金带受压稳定性较差,导致铝合金带受压屈曲明显。在荷载下降阶段,破坏位置裂缝沿灰缝层延伸明显,形成一条贯通主裂缝后发生剪切滑移破坏,破坏形态如图 4(b)所示。

反“Z”字型加固试件 AW-B 和 AW-C 破坏过程相似,以试件 AW-C 破坏形态为例。在加载的初始阶段,铝合金框架与砌体墙协同工作。当达到开裂荷载后,墙体沿对角线方向出现裂缝,铝合金带通过受拉提供层间约束。在达到峰值荷载后,墙体退出工作,荷载主要由铝合金框架承担。当主裂缝沿对角方向发展到角铝翼缘嵌缝层时,试件发生剪压破坏,此时裂缝并未穿过角铝嵌缝层,说明角铝嵌缝阻止裂缝延伸,破坏形态如图 4(c)。

“8”字型加固试件 AW-D 和 AW-E 破坏过程相似,以试件 AW-D 破坏形态为例。在加载初期,铝合金框架与墙体协同工作。随着荷载增大,试件的上钢座附近产生裂缝并沿对角向下发展至角铝嵌缝层停止延伸。在墙体破坏后,荷载主要由铝合金框架承担,竖向铝合金带受压,水平铝合金带受拉,二者交界处出现明显凹陷,在铝合金框架屈服后试件发生剪压破坏,破坏形态如图 4(d)。

综上所述,砖砌体试件在对角压剪作用下的破坏形态主要有剪切滑移破坏(UW、AW-A)和剪压破坏(AW-B、AW-C、AW-D、AW-E)两种典型形式。裂缝分为沿中部开裂向下延伸呈阶梯状破坏和沿试件对角线贯通破坏。连接两层角铝翼缘的铝合金带受拉时,改变砌体墙的破坏模式,角铝翼缘嵌缝与铝合金带连接的内外组合加固能够有效防止砌体结构的层间破坏,提升试件的整体性。

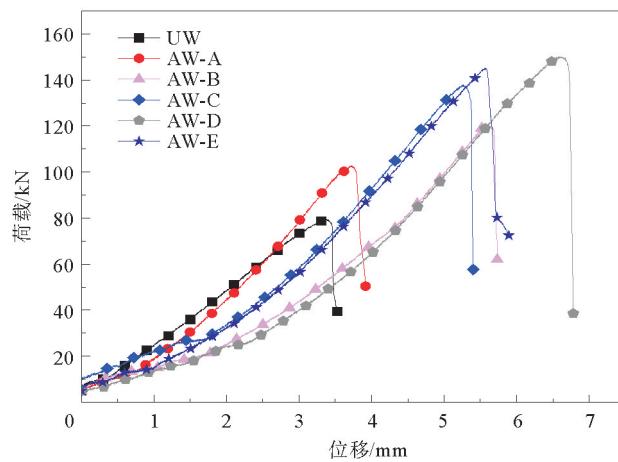
图 5 不同加固类型试件荷载-位移曲线

试件加载前进行 5 kN 预加载,各试件的荷载-位移曲线如图 5 所示。可以看出,在达到荷载峰值后,曲线迅速下降,呈现明显的脆性破坏特征。当荷载达到 60 kN 后,试件 AW-A 的荷载-位移曲线斜率大于未加

固试件荷载-位移曲线斜率,试件刚度增大,试件 AW-A 的峰值荷载比试件 UW 提高 28.87%。说明“Z”字型加固可以提升试件的承载能力,因铝合金带受压稳定性较差,仅角铝翼缘嵌缝加固的效果提升幅度较小。

试件 AW-B、AW-C 在加载初期荷载-位移曲线较平缓,出现拐点后斜率增大,峰值荷载比试件 UW 分别提高 50.63% 和 72.89%。说明反“Z”字型加固在加载过程中角铝翼缘嵌缝与铝合金带之间的拉结作用有效提高了试件的刚度,在一定程度上减缓试件裂缝的扩展,对于改善砌体结构的脆性破坏起到明显效果。

试件 AW-D、AW-E 在加载过程中荷载-位移曲线斜率不断增大,过峰值荷载后曲线急剧下降,峰值荷载比试件 UW 分别提高 88.25% 和 82.08%。“8”字型加固试件在加载过程中铝合金带既有受拉也有受压,在墙体出现裂缝后,该形式角铝翼缘嵌缝与铝合金带之间的拉结作用更强,延缓裂缝的扩展,刚度提升显著,对砌体墙起到较强的层间约束作用。

Fig. 5 Load-displacement curves of different reinforcement types

角铝翼缘嵌缝与铝合金带连接的加固试件可提高试件的承载能力,强度显著提升。不同加固形式的荷载-位移曲线变化趋势有相似之处,但不同加固方式提高试件承载能力的幅度存在差异。

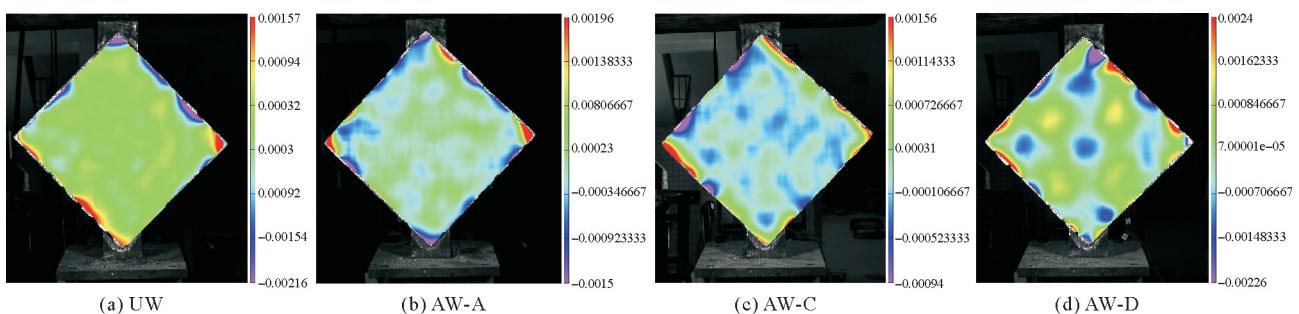
图6 相同荷载下应变云图

通过DIC采集系统获取试件未加固面在加载过程中的全场应变。荷载达到50 kN时的,墙体表面剪切应变云图如图6所示。由于试件均是单面加固,加固面有铝框架的约束,具有层间联系,受压过程中约束了层间作用,而未加固面在受压过程中未得到相应约束,导致墙体两面层间作用不对称,因此加固试件的墙体表面最大剪切应变值略大于未加固试件。不同加固类型试件(“Z”字型、反“Z”字型、“8”字型)的最大剪切应变值,比未加固试件分别增加15.49%、15.96%和19.25%。

未加固试件的剪切应变主要集中在上、下加载端附近及试件边缘区域,中间区域应变分布较均匀。“Z”字型加固试件的应变,沿竖向对角线附近和角铝嵌缝层区域的剪切应变比其他区域应变小,原因是角铝翼缘嵌缝和竖向铝合金带受压起到减小剪切应变的作用。反“Z”字型加固试件的剪切应变在角铝翼缘嵌缝层明显小于未嵌缝层,由图6(c)可以看出,嵌缝处有明显分层,说明角铝翼缘嵌缝能够降低嵌缝层剪切应变。“8”字型加固试件的剪切应变,沿横向对角线对称分布在在整个墙面,角铝嵌缝层剪切应变小于其他区域,说明该形式加固能够有效提高墙体剪切强度。

Fig. 6 Strain cloud map under the same load

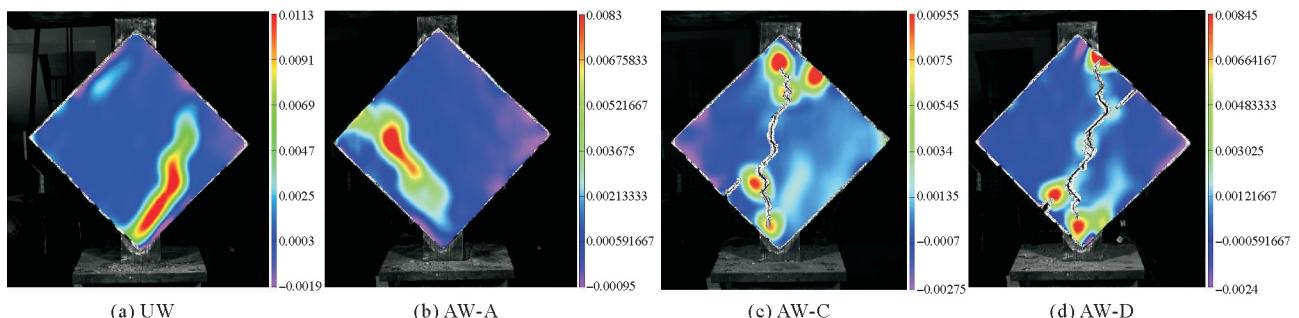
图7 峰值荷载下应变云图

在峰值荷载下墙体表面剪切应变云图如图7所示,反“Z”字型加固和“8”字型加固的墙体表面最大剪切应变值均小于未加固试件,其最大应变值比未加固试件降低15.71%和60.35%。反“Z”字型、“8”字型加固试件在墙体退出工作后,角铝翼缘嵌缝与铝合金带受拉共同承担主要荷载,降低墙体表面的最大剪切应变值。“Z”字型加固的墙体表面最大应变值略大于未加固试件,说明“Z”字型加固试件在墙体退出工作后,角铝翼缘嵌缝与铝合金带受压共同承担主要荷载,而铝合金带受压稳定性较差,未降低墙体表面最大剪切应变值。由此说明,当墙体在峰值荷载下,应变主要集中在裂缝处,墙体发生破坏后,在铝合金带受拉作用下,裂缝的扩展有所减缓,进一步验证了铝合金框架可以有效防止砌体结构层间破坏。

Fig. 7 Strain cloud map under peak load

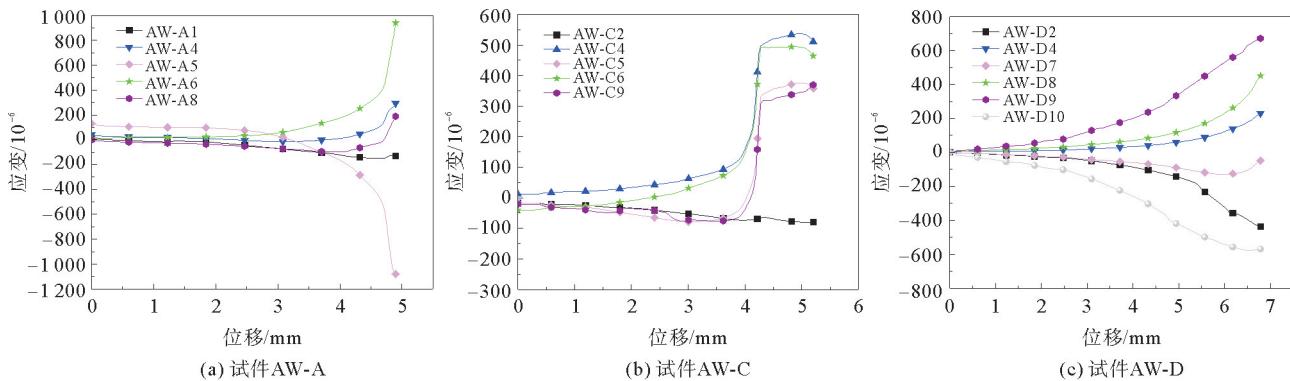
图 8 铝合金型材应变曲线

铝合金型材应变曲线如图8所示,由图8(a)可以看出,试件AW-A角铝上1号和8号测点应变在初始

阶段由于角铝和墙体协同工作整体受压,曲线表现出平缓下降趋势。达到峰值荷载,墙体破坏后,荷载主要由铝合金框架承担,角铝整体受压但测点处受铝合金带的拉力作用,导致曲线出现拐点上升。5号测点位于铝合金带中部,在达到峰值荷载后,应变曲线出现拐点,屈曲位置受压变形较大导致应变急剧增大,铝合金带受力形式如图9(a)所示。由图8(b)可以看出,试件AW-C角铝上2号和9号测点应变曲线初始阶段下降平缓。9号测点靠近裂缝处,在墙体破坏后,由于裂缝扩展,铝合金带与角铝受拉导致应变出现拐点急剧上升。2号测点远离铝合金带与角铝连接处,一直受压导致曲线总体呈平缓下降趋势。铝合金带上4号、5号和6号测点应变变化主要是铝合金带受拉变形所致,由初期应变发展较平缓到出现拐点应变骤增,铝合金带受力形式如图9(b)所示。

Fig. 8 Strain curve of aluminum alloy profile

由图8(c)可以看出,试件AW-D角铝上2号和10号测点应变曲线,初始阶段平缓下降。在墙体破坏后,由铝合金框架承担主要荷载,角铝受压导致应变出现拐点,但应变增长速度比试件AW-A和AW-B的角铝应变增长速度大幅降低。横向铝合金带上4号和8号测点应变变化,主要是铝合金带受拉变形导致应变增大。竖向铝合金带上9号测点靠近下加载端,在铝合金带受压屈曲后,整体受压但测点处局部受拉,出现应变增大现象。7号测点位于铝合金带交汇处,初始阶段应变曲线平缓下降。在墙体破坏交汇处出现明显凹陷,导致应变曲线出现拐点上升,铝合金带变形形态如图9(c)所示。

铝合金带上的应变数值比角铝的大,铝合金带的变形程度大于角铝。当连接铝合金带受拉时,应变明显小于铝合金带受压。说明铝合金带受拉的加固形式优于铝合金带受压,同时也说明铝合金带受拉时对砌体墙的增强效果更显著。从图 8 中的应变曲线可以看出,铝合金带与角铝受力不均匀,因此加固时应考虑减少两层角铝嵌缝间隔,再连接铝合金带进行层间约束,充分发挥铝合金材料的高强优势,以显著提高加固效果。

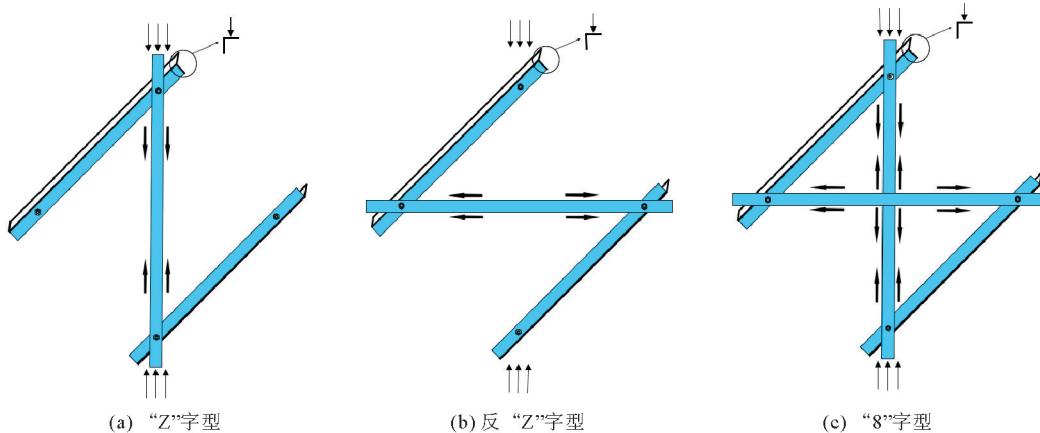
图 9 铝合金带受力示意图

Fig. 9 Schematic diagram of aluminum alloy belt stress bearing

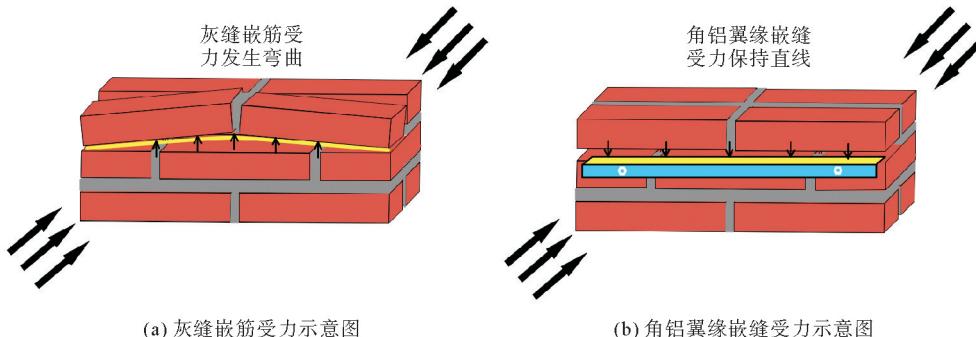
图 10 嵌缝受力变形示意图

通过对铝合金型材应变进行分析,角铝上的应变曲线大多趋于平缓,达到峰值荷载后,应变也并无太大变化。原因是角铝抗弯截面系数较高,角铝一侧翼缘嵌缝,角铝的直角构造使嵌入翼缘部分在受力时能够保持直线,变形较小,有利于两层砌体之间的粘结。而灰缝嵌筋承受荷载后钢筋会发生较大变形,使砌块被拱

起,破坏了两层砌体之间黏结力,嵌筋与角铝翼缘嵌缝受力变形如图 10 所示。

Fig. 10 Schematic diagram of the insert force deformation

2) 角铝翼缘嵌缝后,由于角铝的抗弯截面系数较高,使嵌入的一侧翼缘在受力时能够保持直线,变形较小,有利于两层砌体之间的黏结。
